Untersuchungsbericht

AX001-1-2/02
Mai 2004

Art des Ereignisses: Unfall
Datum: 01. Juli 2002
Ort: nahe Überlingen/Bodensee
Luftfahrzeuge: Verkehrsflugzeuge
Hersteller/Muster: 1. Boeing B757-200
2. Tupolew TU154M
Personenschaden: 71 Tote
Sachschaden: beide Luftfahrzeuge zerstört
Drittsschaden: Flur- und Forstschaden
Informationsquelle: Untersuchung durch BFU

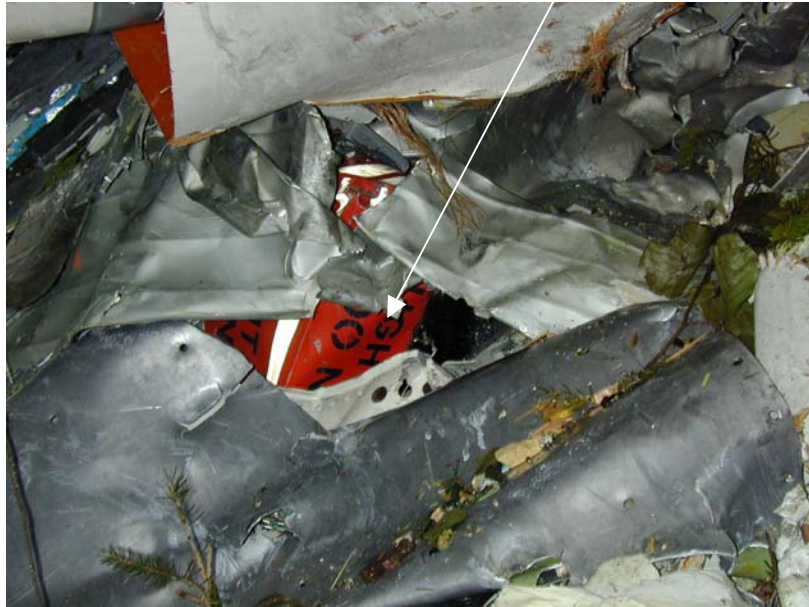
Die Verkleidungen der Hilfsturbine (APU) hingen in ihren Scharnieren. Die APU war aus ihrer Verankerung gerissen worden.

Abgasrohr der APU

Aus dem hinteren Teil des Rumpfes konnten FDR und CVR geborgen werden.

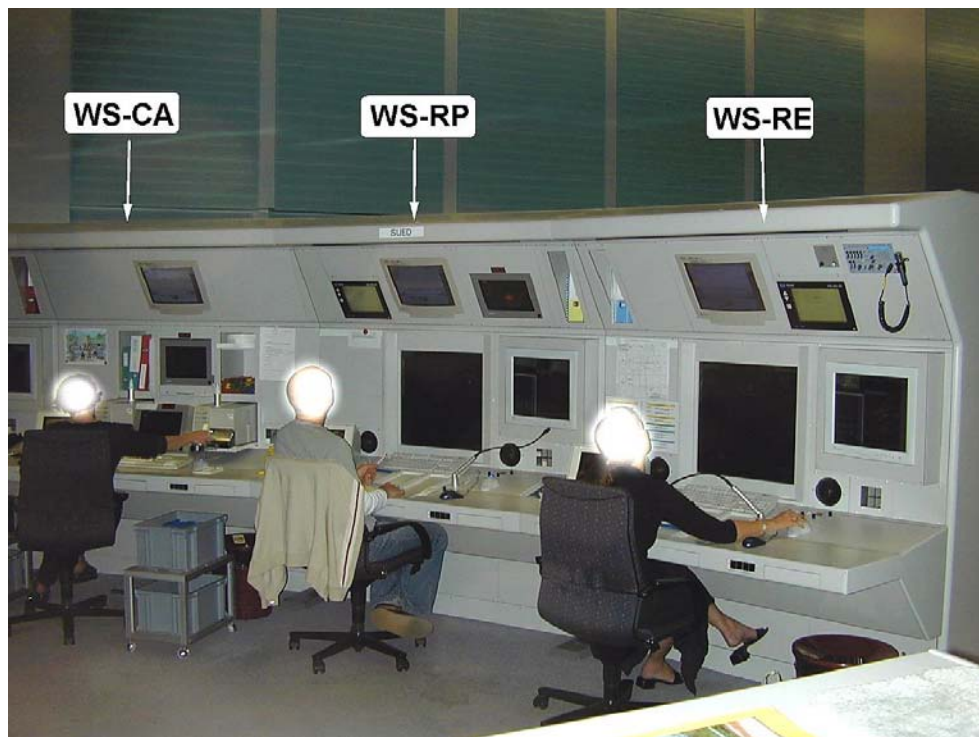
Blick auf die drei Arbeitsplätze des Sektors SUED im Kontrollraum des ACC Zürich.
(Während der Nachtschicht vom 1.7. zum 2.7. 02 war der gesamte Luftraum des ACC Zürich auf den Arbeitsplatz RP (128,050 MHz) und der ARFA-Sektor auf den Arbeitsplatz RE (119,920 MHz) geschaltet)

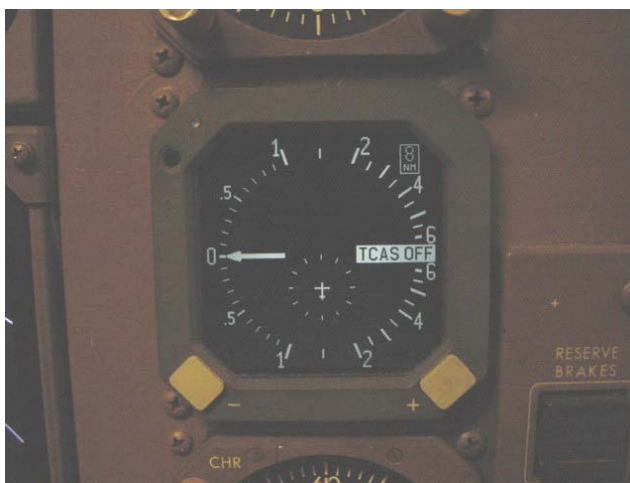
VSI/TRA der B757-200

Die Entfernungsbereiche auf dem Display von 4NM, 8NM oder 16NM können von Hand gewählt werden. Der zum Zeitpunkt des Unfalls eingestellte Bereich konnte nicht ermittelt werden.

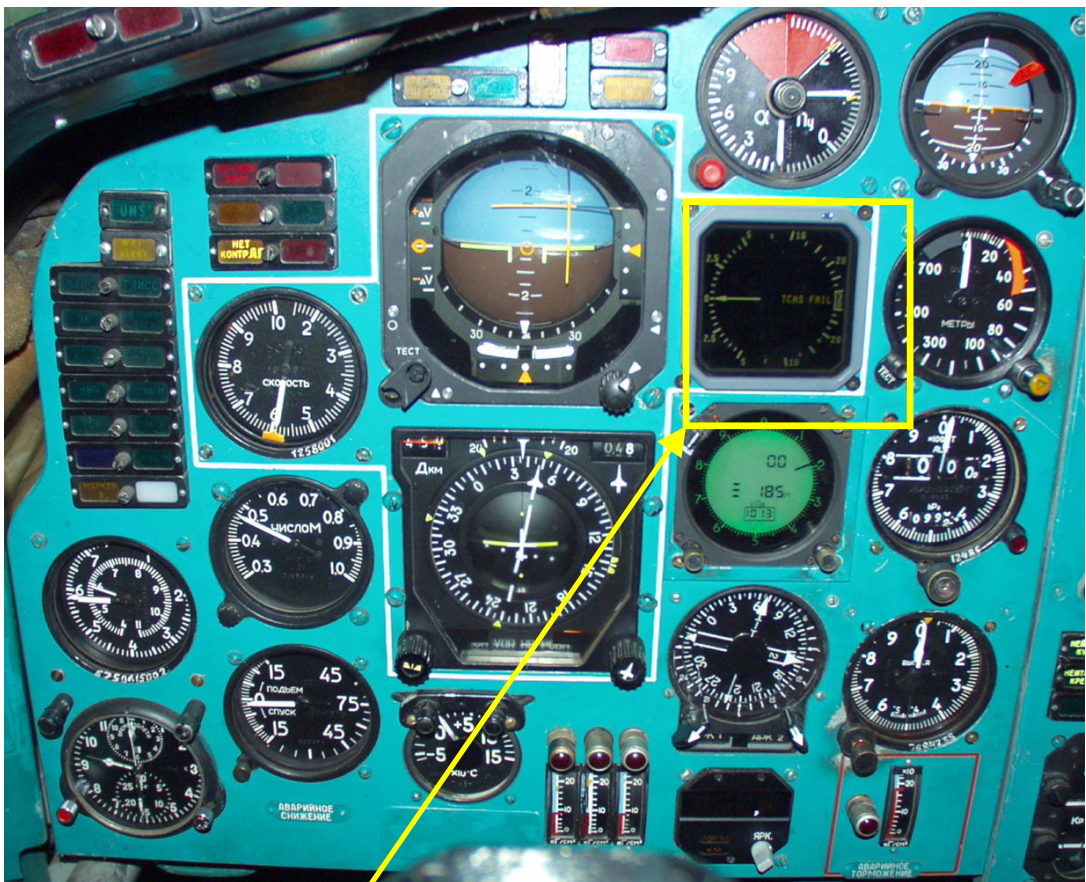
Position der TCAS-Anzeige in der TU154M (VSI/TRA)

Die Entfernungsbereiche auf dem Display von 6 NM, 12 NM oder 40 NM können von Hand gewählt werden.

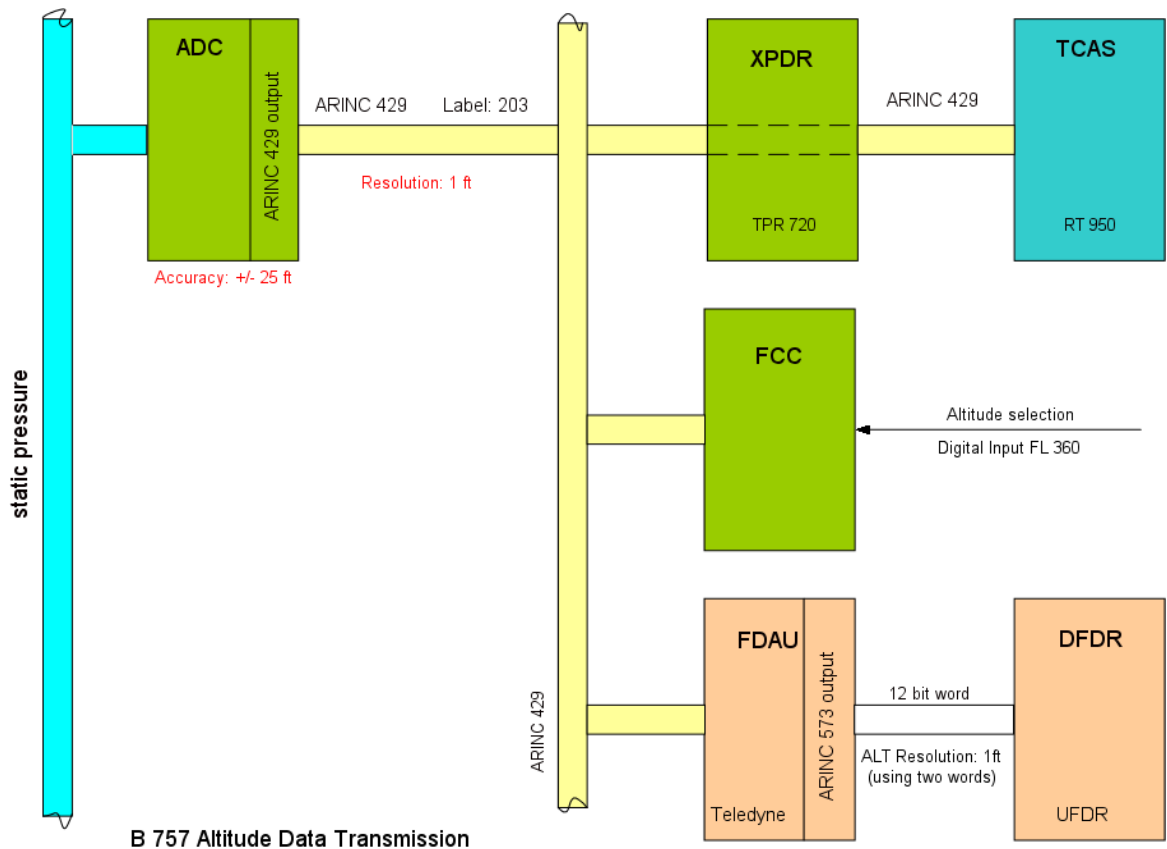
Der Air-Data-Computer (ADC) lieferte die Flughöhe (Altitude) mit einer Genauigkeit von +/-25 ft. Die Übertragung an weitere Systemkomponenten erfolgte über einen ARINC-429-Bus (Label 203) mit einer Auflösung von 1 ft. Für die Aufzeichnung auf dem Flugdatenschreiber wurde die Höheninformation über die Interface-Unit (FDAU) mit der vollen Auflösung übertragen.

Vor der Annäherung beider Flugzeuge wurde eine mittlere Flughöhe von 36 005 ft vom Flugdatenschreiber registriert. Die am Boden registrierten Antworten des Transponders waren durchgehend FL 360.

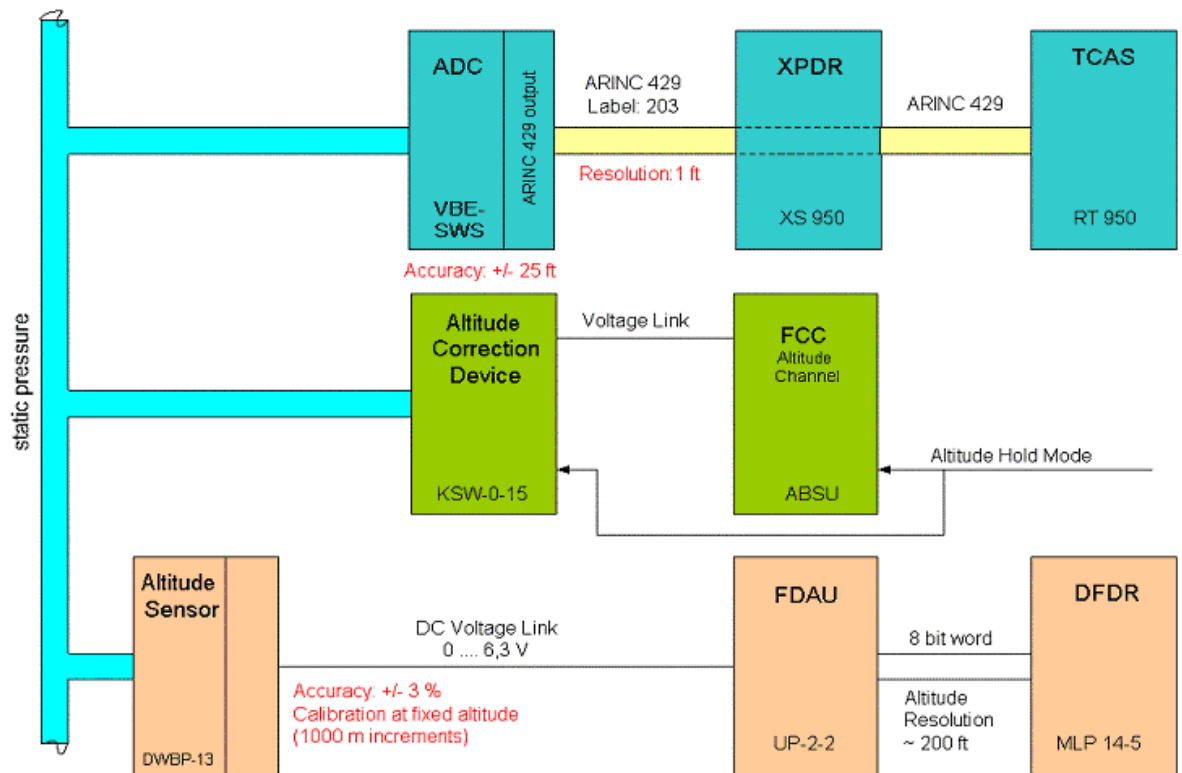
Der Air-Data-Computer (VBE-SWS) lieferte die Flughöhe (Altitude) mit einer Genauigkeit von +/-25 ft. Die Übertragung an den Transponder erfolgte über einen ARINC-429-Bus (Label 203) mit einer Auflösung von 1 ft.

Für den Flugdatenschreiber wurde die Flughöhe durch einen speziellen Sensor DWBP-13 ermittelt, der wegen innerer mechanischer Trägheit keine Reproduktion dynamischer Prozesse zuließ. Die Messunsicherheit des DWBP-13 und die Auflösung (ca. 200 ft) des FDR ergeben Daten, die für eine genaue Bestimmung der Flughöhe nicht ausreichen.

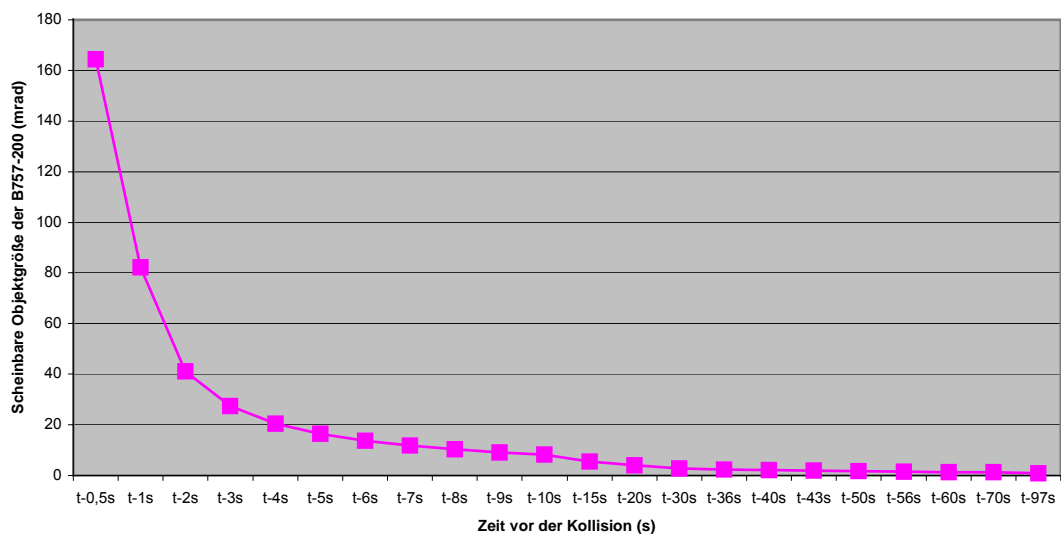
**Scheinbare Objektgröße der B757-200 aus Sicht der TU154M
(mittlere Annäherungsgeschwindigkeit 365 m/s)**

Zum Zeitpunkt der 56 Sekunden vor der Kollision aufgezeichneten Äußerung des Kommandanten („here visually“), die auf ein Erkennen des anderen Flugzeuges schließen ließ, hatte die B757-200 eine scheinbare Größe von ca. 1,5 milliradian (mrad). Als ACC Zürich der Crew der TU154M die Anweisung zum Sinkflug gab, betrug die Objektgröße ca. 1,7 mrad und zum Zeitpunkt der RA 2,3 mrad. Acht Sekunden vor der Kollision, beim Generieren der zweiten RA (increase climb), war die B757-200 aus Sicht der Besatzung der TU154M ca. 10,4 mrad groß.
